**АКТ**  
**общественного жилищного контроля (проверки)**  
**многоквартирного дома № 42 пр. Ленина в г. Урюпинск**

«10» июня 2022 года

**Результаты общественного жилищного контроля (проверки)**

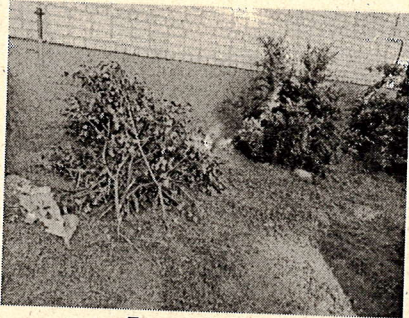
**Фото 1**

1.	Придомовая территория.	<p>По состоянию на момент проведения осмотра придомовая территория находится в надлежащем санитарном состоянии, регулярная уборка организована, проведен покос травы, за исключением - с торцевой стороны здания наблюдается складирование веток и мусора, прорастание кустарника в месте сопряжения цоколя и отмостки здания, необходимо провести удаление травы в приямке спуска в подвальное помещение.</p> <p>Требуется проведение ремонта мусорных урн перед входами в подъезды (фото №№ 1,2,3).</p>	<p>ООО «ДАНКО» разработать и провести мероприятия (работы) по устранению выявленных недостатков и ремонту урн. Проводить уборку территории в соответствии с нормативными требованиями и заключенным договором.</p>

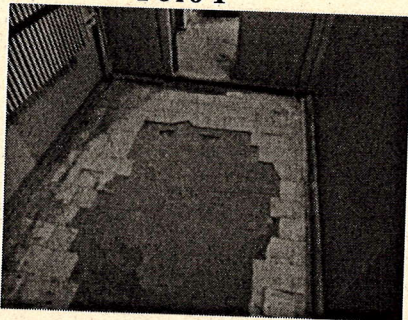
**Фото4**

2.	Лестничные клетки подъездов, помещения квартир 5-го этажа здания.	<p>В помещениях лестничных клеток подъездов на площадке 1-го этажа наблюдается частичное повреждение покрытия пола. На потолках и стенах площадок верхнего этажа, в том числе вокруг трубопровода организованного внутреннего водоотвода дождевых и талых вод наблюдаются сухие затечные пятна от ранее происходивших протечек кровли. В помещениях квартиры № 49 (собственник которой предоставил доступ для осмотра на момент проведения обследования) наблюдается сухие затечные пятна. Собственники других квартир верхнего этажа на момент осмотра дома отсутствовали. Требуется проведение дополнительного осмотра всех помещений на предмет определения объемов затечных мест и решения вопросов с собственниками помещений об устранении последствий протечек кровли (фото №№ 4,5,6,7,8,9,10,11,12).</p>	<p>ООО «ДАНКО» разработать и провести мероприятия (работы) по обеспечению нормативных требований и договорных обязательств, в том числе для обеспечения безопасности нахождения в помещениях лестничных клеток, выполнения работ по ремонту покрытия пола, а также согласованные с собственниками квартир и председателем совета МКД мероприятия по устранению последствий протечек кровли</p>

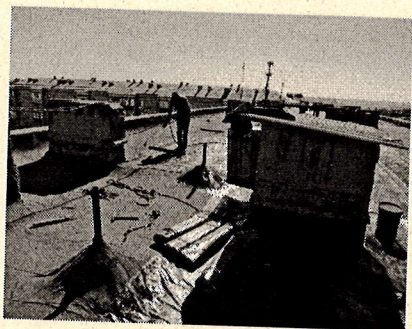
Фото 13

3.	Крыша здания	<p>Крыша здания совмещенная, кровельное покрытие – мягкие рулонные материалы. Отведение дождевых и талых вод осуществляется через систему организованного внутреннего водоотвода. Видимых повреждений кровельного покрытия не выявлено, ООО «ДАНКО» проводятся работы по текущему ремонту кровельного покрытия рулонными материалами, над всем подъездом, в котором расположена квартира № 49. Наблюдается отсутствие приемных устройств – решеток системы организованного внутреннего водоотвода.</p> <p>Учитывая общее техническое состояние кровельного покрытия, предположительно – наличии более 5 слоев наплавленного кровельного покрытия и не проведение на протяжении длительного периода времени комплексного капитального ремонта кровельного покрытия, с демонтажом покрытий, восстановления цементно-песчаной стяжки кровельного перекрытия, возможно возникновение протечек при выпадении обильных осадков и таянии снега, для исключения протечек кровли в дальнейшем требуется проведение капитального ремонта с соблюдением технологии производства работ(фото</p>	<p>ООО «ДАНКО» рекомендуется разработать и провести мероприятия (работы) по восстановлению решеток приемных устройств – решеток системы организованного внутреннего водоотвода, завершить работы по текущему ремонту кровельного покрытия. Проводить мониторинг при профилактических осмотрах, устранять протечки в сроки, предусмотренные нормативными требованиями и заключенным договором. В установленном порядке оказать содействие собственникам для</p>

№№ 13,14,15,16,17,18, 19, 20).

принятия решения о  
переносе сроков  
капитального ремонта.
