**АКТ
общественного жилищного контроля (проверки)
многоквартирного дома ул. Дегтярева, 4а в Волгограде Волгоградской области.**

«03» июля 2023 года

г. Волгоград

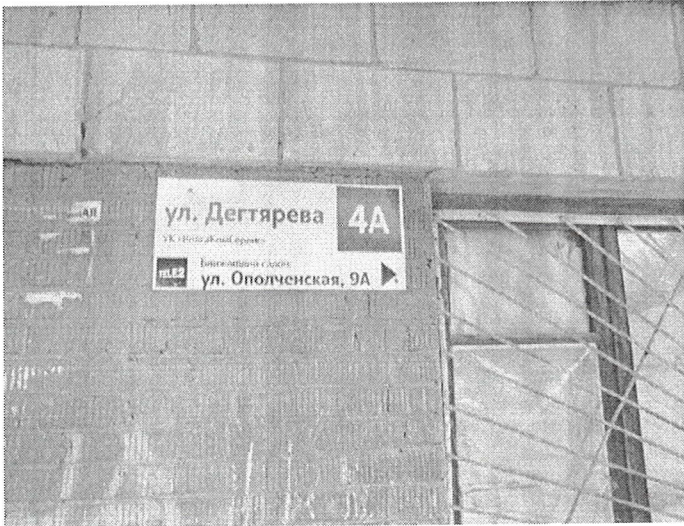
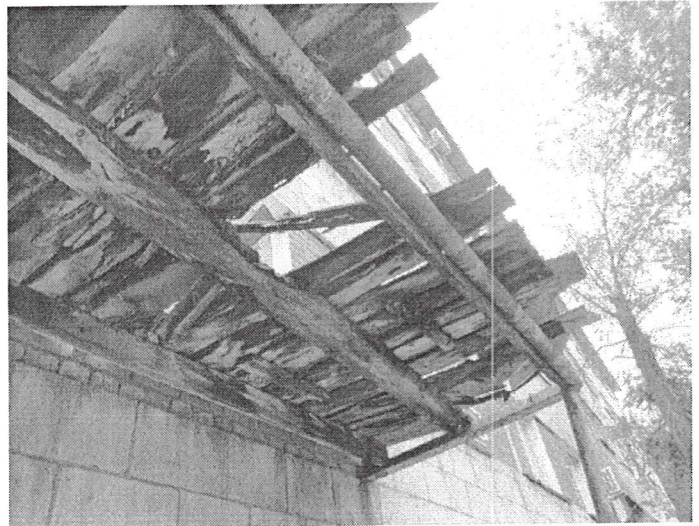
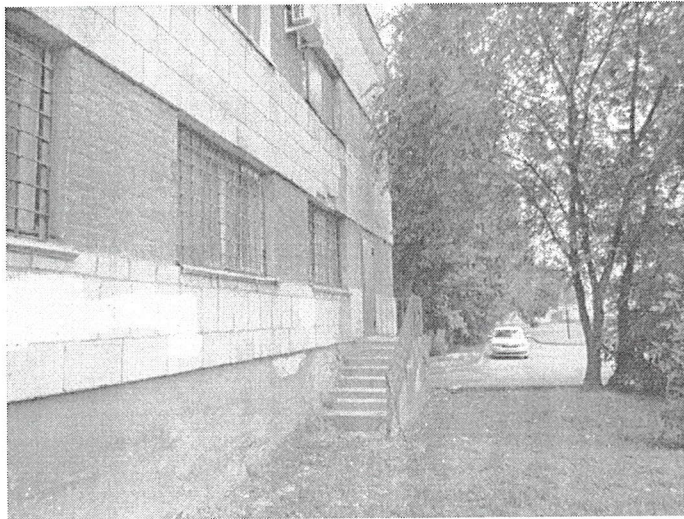
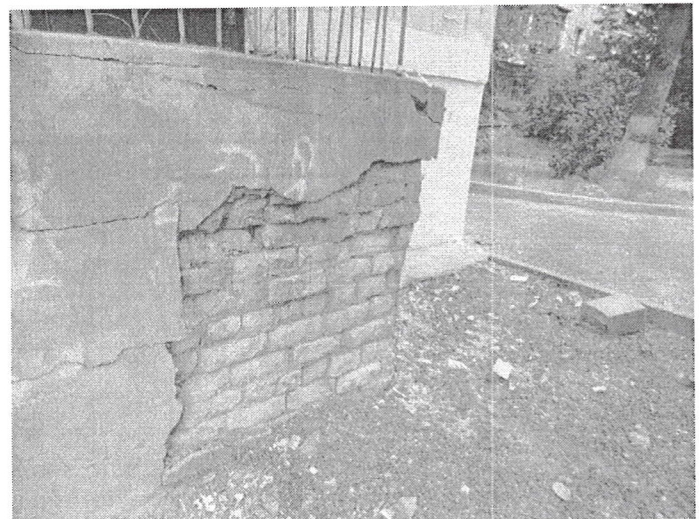
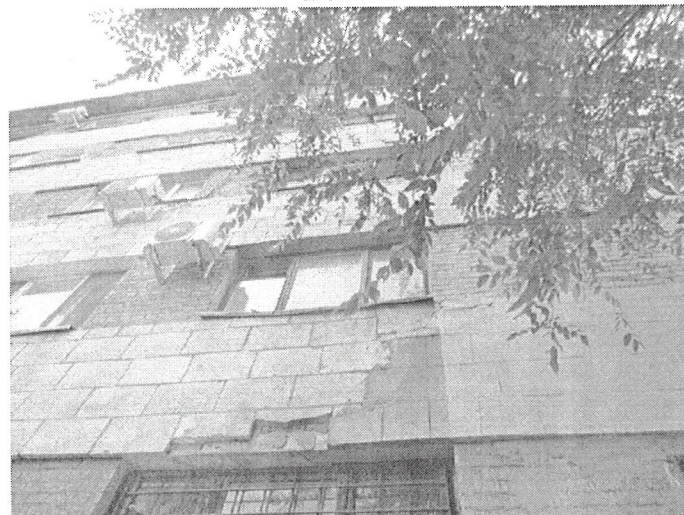
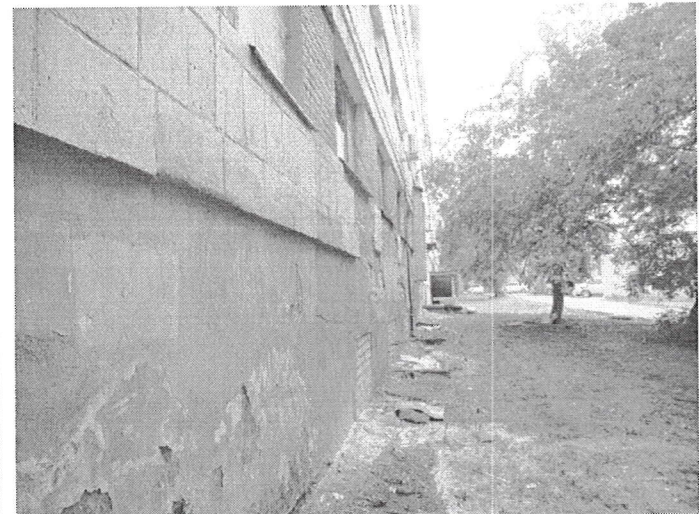
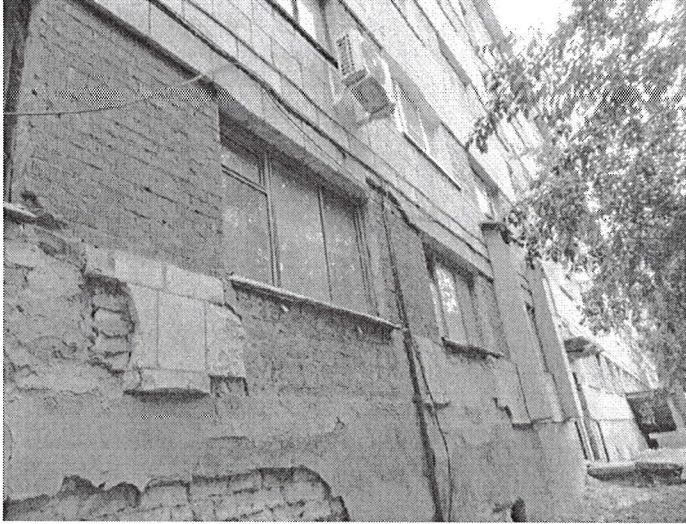
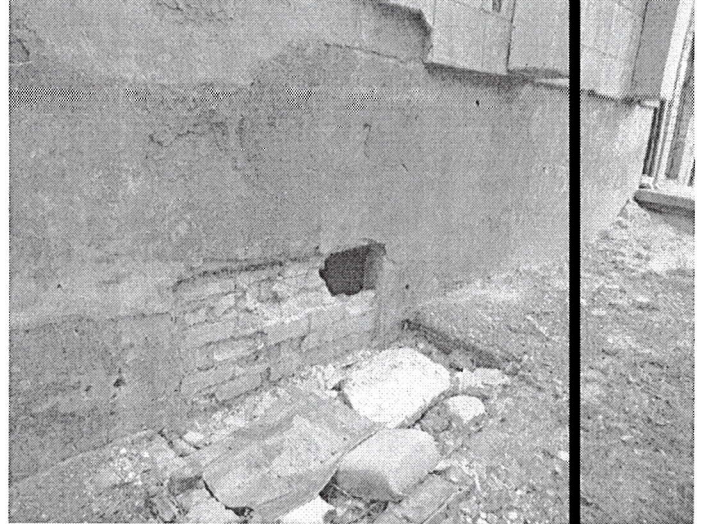
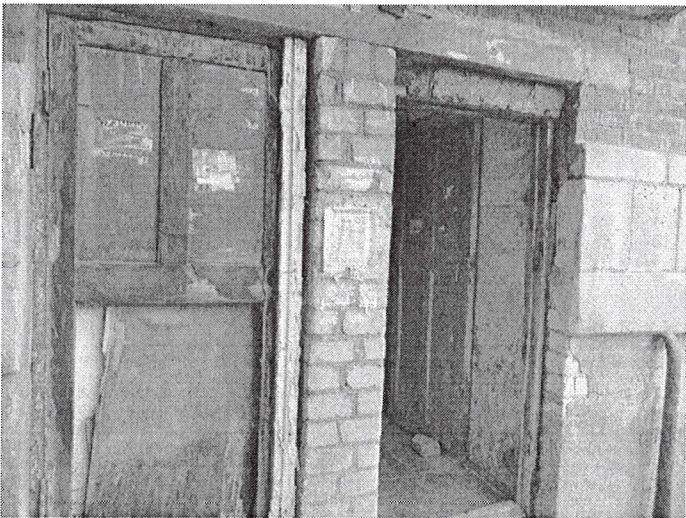
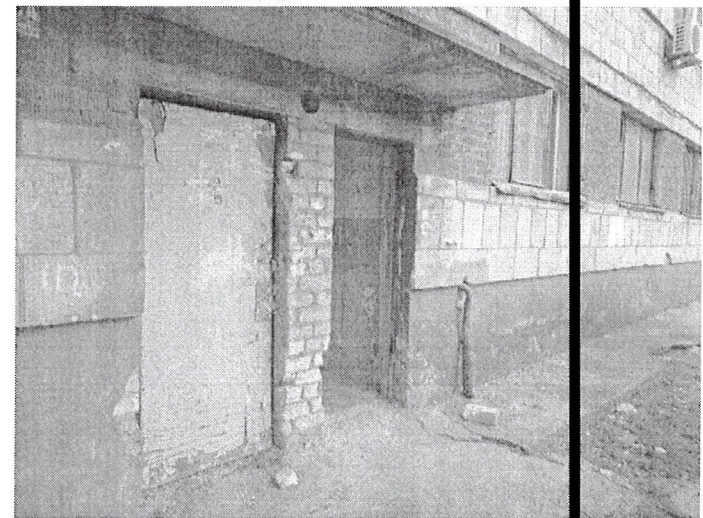
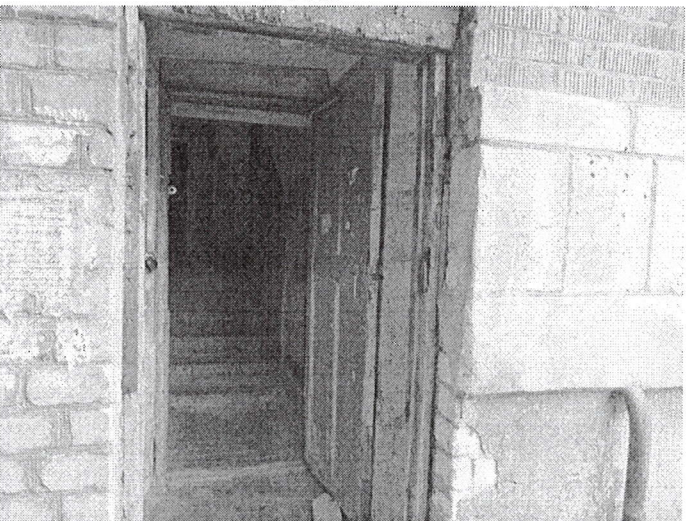
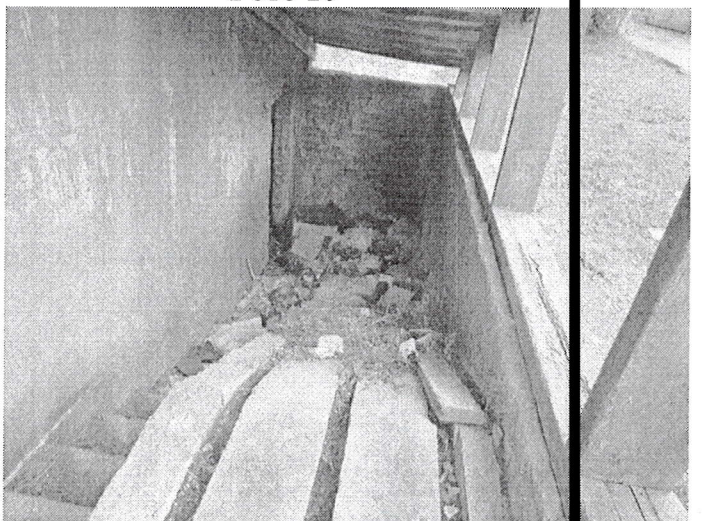
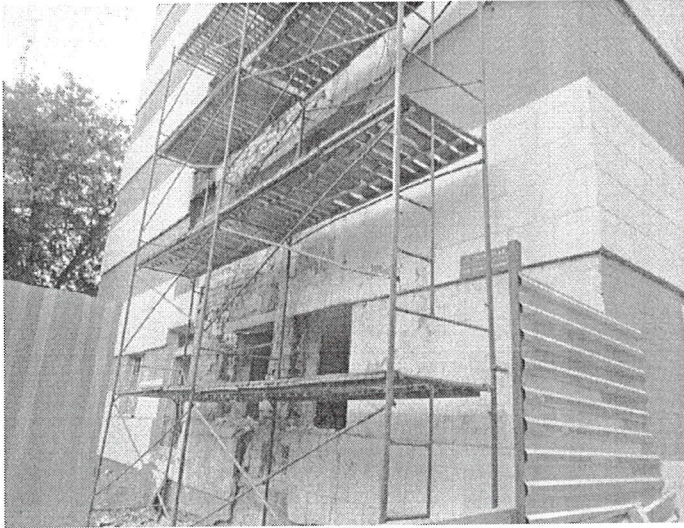
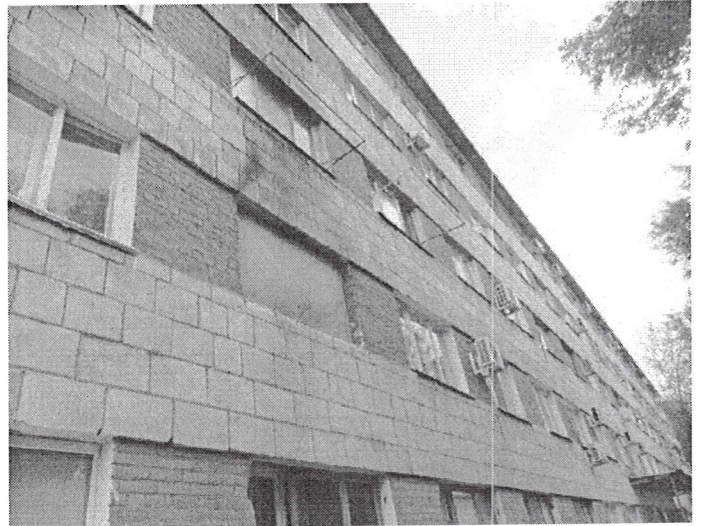
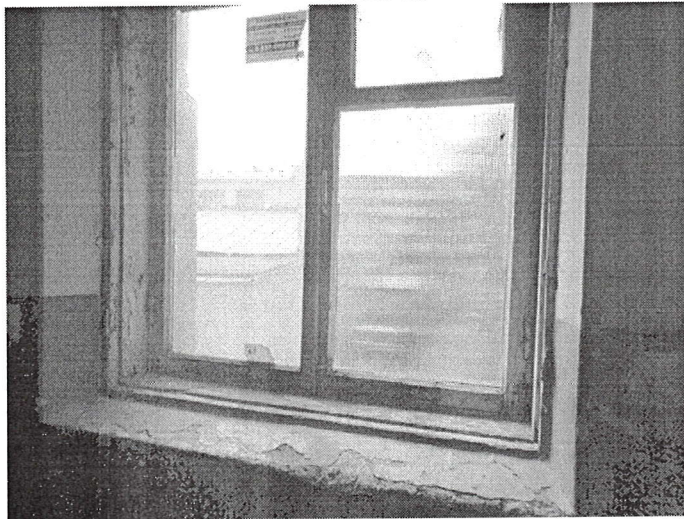
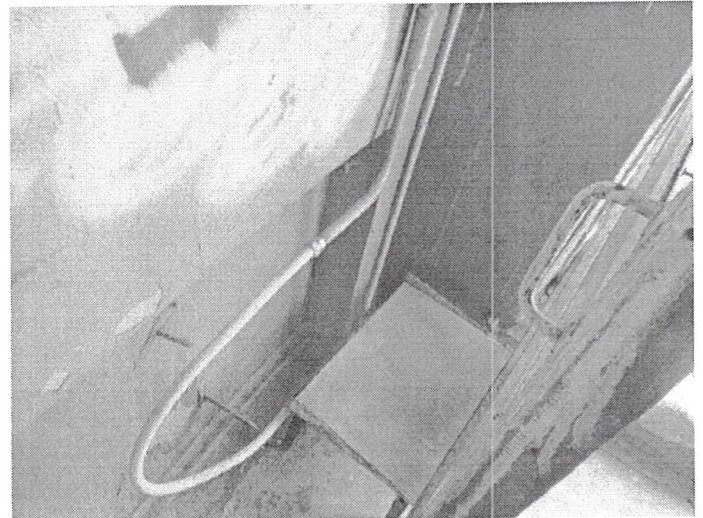
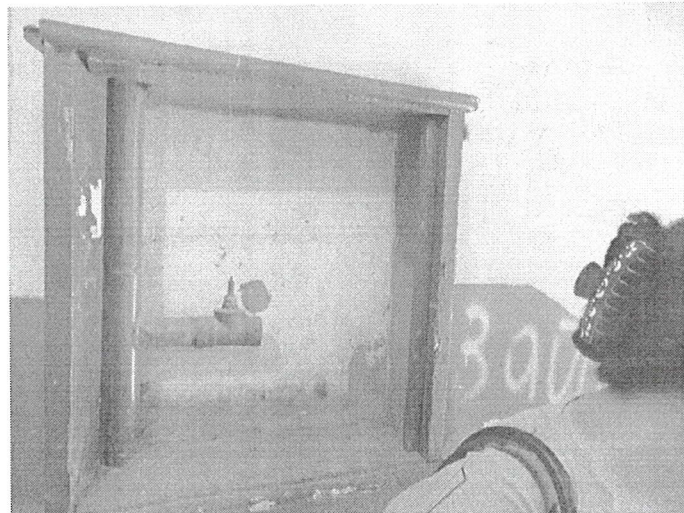
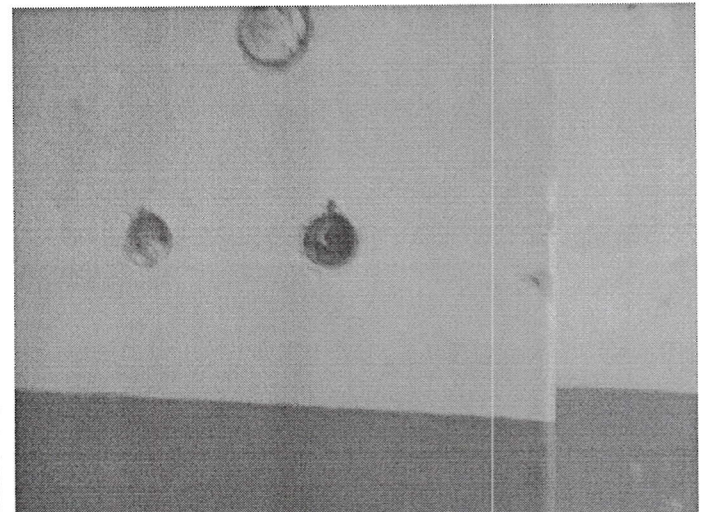
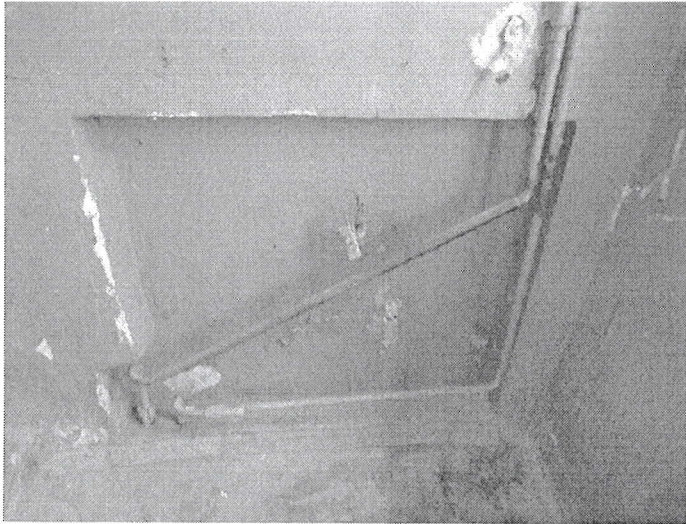
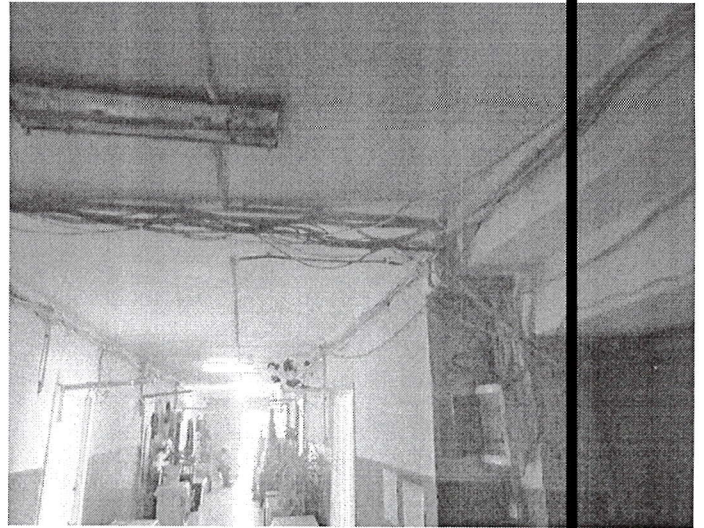
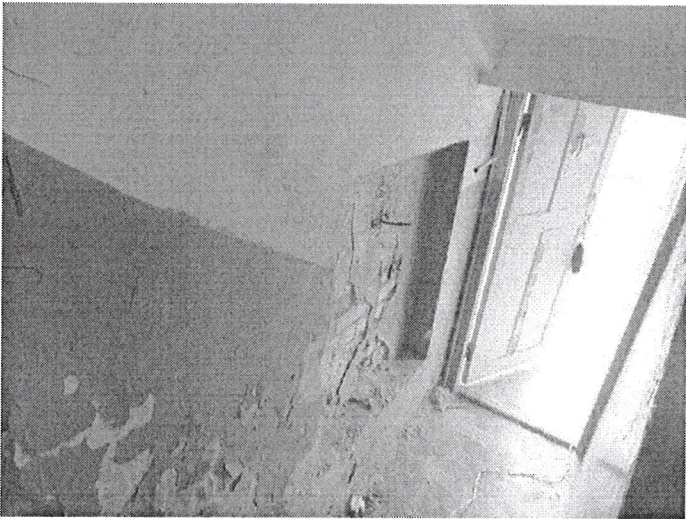
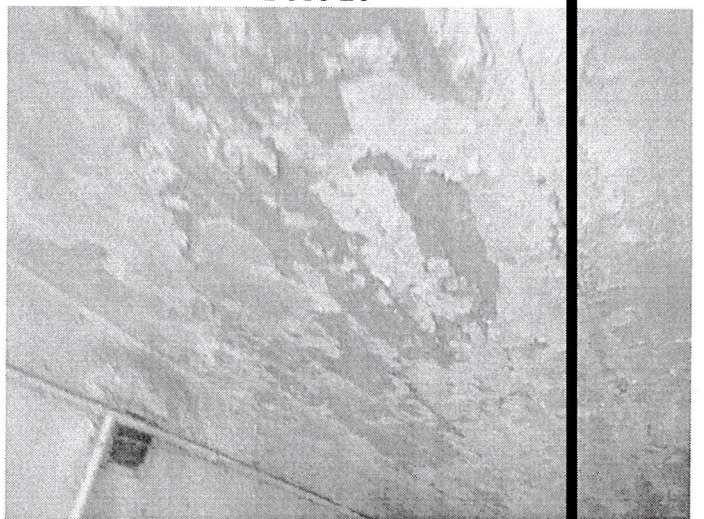
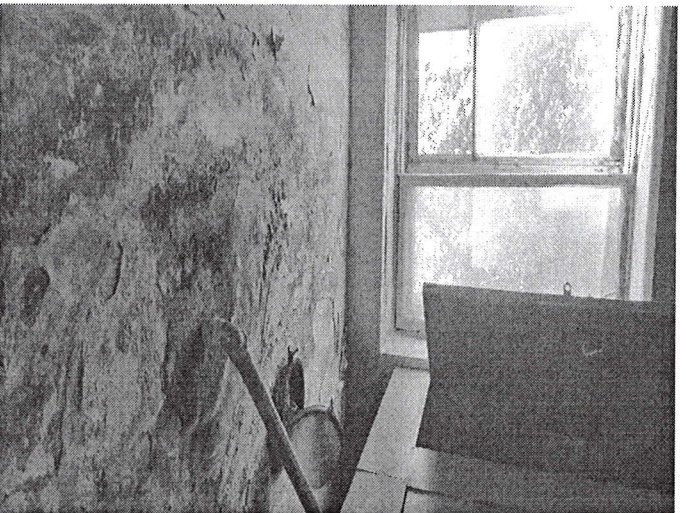
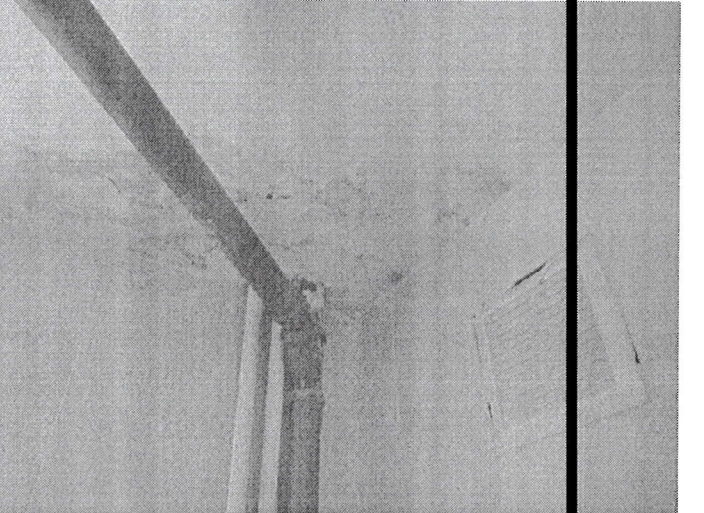
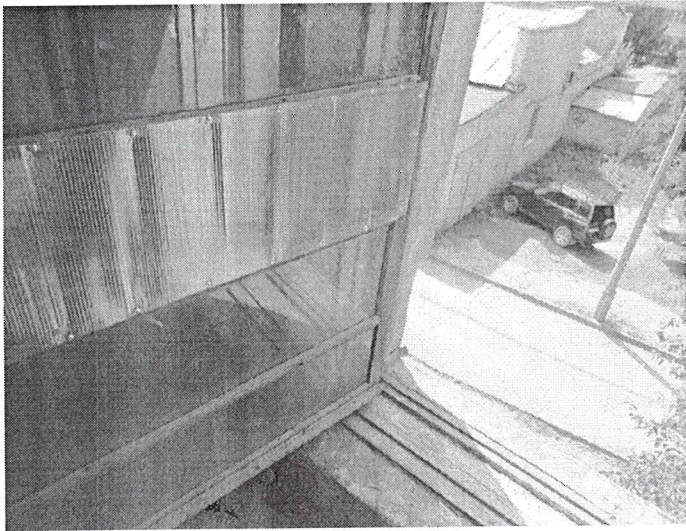
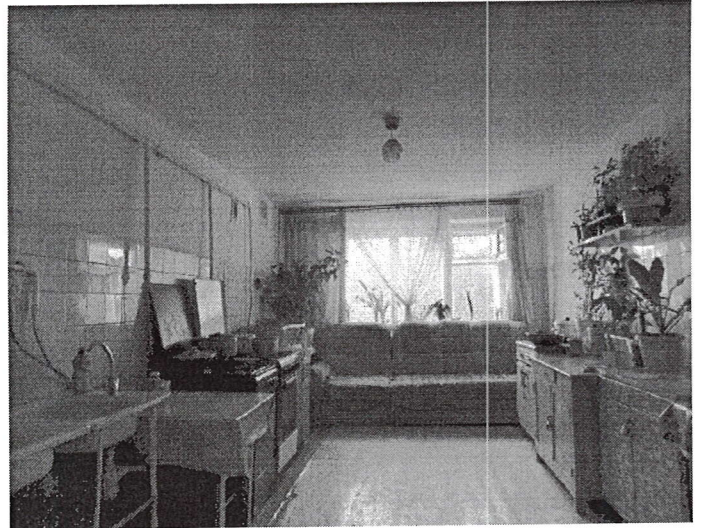
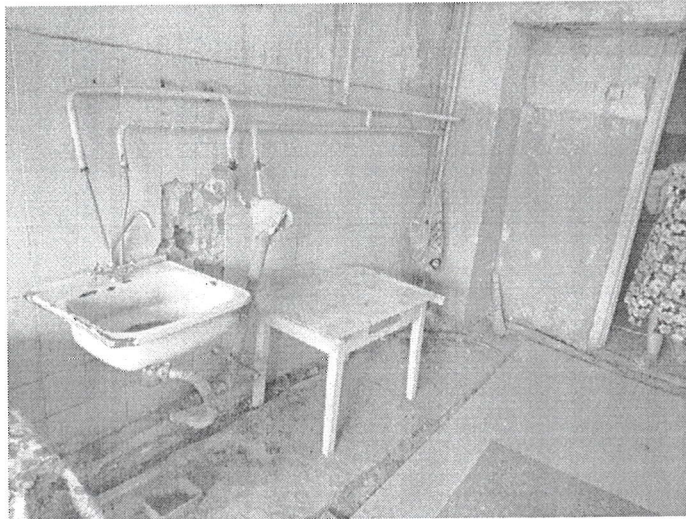
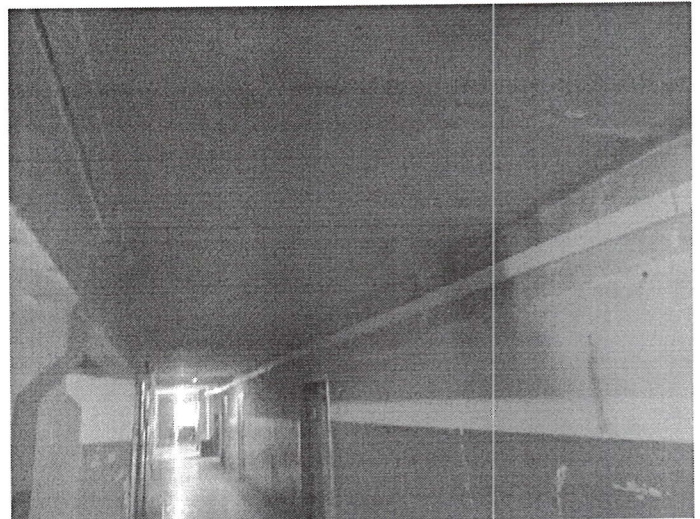
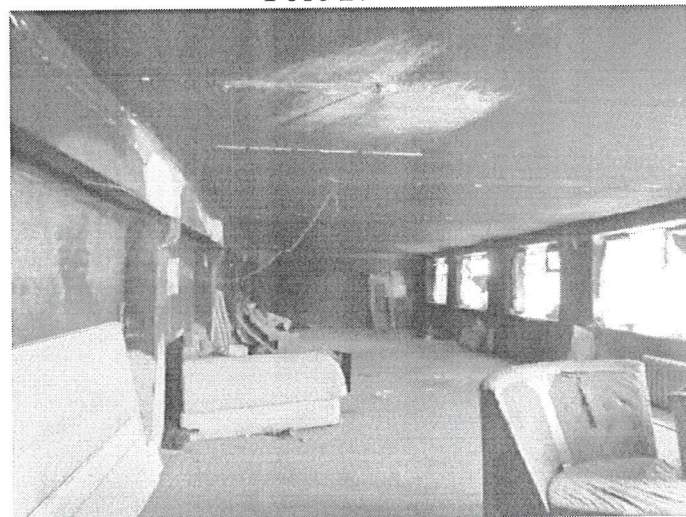
1.	Придомовая территория, отмостка здания, фасад здания, фундаменты	<p>Придомовая территория находится в надлежащем санитарном состоянии, уборка осуществляется.</p> <p>Наблюдаются повреждение отмостки здания по всему периметру здания, наблюдается отсутствие герметизации в месте сопряжения цоколя и отмостки, трещины, проседание отмостки и отсутствие участков отмостки, наблюдается разрушение кирпичной кладки с торца здания (левое крыло) – проводятся работы подрядной организацией, разрушение участков облицовки со стороны главного фасада. Разрушение входной группы с дворовой части здания (правое крыло). Отсутствуют стенки световых приемков и решетки на продухах. Торец здания (правое крыло) выполнен капитальный ремонт фасада и помещений душевых и туалетов, устройство вентиляционной системы.</p> <p>Возможно проседание и разрушение фундаментов здания и отсутствие их герметизации из-за регулярного подтопления подвального помещения в результате аварийных ситуаций на внутридомовых сетях, а также отсутствия герметизации полов в помещениях где расположены умывальники и раковины на кухнях. Наблюдается разрушение козырька над центральным входом, отсутствие дверей входов на лестничные клетки со стороны главного фасада.</p> <p>Захламлен мусором спуск в подвальное помещение со стороны главного фасада (фото №№ 1,2,3,4,5,6,8,9,10, 11,12,13,14).</p>	<p>ООО "ЖИЛИЩНЫЙ СОЮЗ" необходимо разработать и провести мероприятия (работы), указав объемы и сроки производства по поддержанию общего имущества в безаварийном состоянии:</p> <ul style="list-style-type: none"> - фасад, отмостка, двери, козырек над входом; -помещения общего пользования, окна и двери, система освещения; - система освещения; -система пожаротушения; -система газоснабжения; - система отопления помещений общего пользования; -устранение захламления и подтопления подвальных помещений, кровли - восстановление парапета.

2.	Помещения общего пользования	<p>Здание бывшего общежития коридорного типа, длительное время не проводились ремонтные работы. Выявлено наличие отсутствующих стекол и отсутствие рам на лестничных клетках, повреждение штукатурных и окрасочных слоев потолков и стен, повреждения покрытия пола. Разукомплектованность системы освещения. Требуется проведение ремонта либо восстановление отсутствующих дверных оконных коробок и заполнений.</p> <p>Полностью разукомплектована система пожаротушения.</p> <p>Отключено газоснабжение.</p>	<p>Заявителю, другим собственникам, принявшим участие в мероприятии общественного жилищного контроля и председателю совета многоквартирного дома членами комиссии даны подробные разъяснения по вопросам признания многоквартирных</p>

3.	Кровля	<p>Потолки (перекрытия) и стены в помещениях общего пользования (туалеты, кухни, душевые) в ненадлежащем состоянии из-за отсутствия герметизации, трапы канализационной сети в нерабочем состоянии, за исключением в правом крыле здания проведен капитальный ремонт торцевых помещений душевых и туалетов. Несущие строительные конструкции (стены и перекрытия) на протяжении длительного периода времени подвержены намоканию и подтоплению, идет активное разрушение, как отделки, так и самих конструкций. В коридорах верхнего этажа на потолках следы от ранее происходящих протечек кровли. На первом этаже расположено помещение, находящееся в муниципальной собственности в котором ранее происходили возгорания, помещение захламлено, имеется свободный доступ для посторонних лиц (фото №№ 15,16,17,18,19,20,21,22,23,24,25,26,27,28,29).</p>	домов пригодными/непригодными для дальнейшего проживания

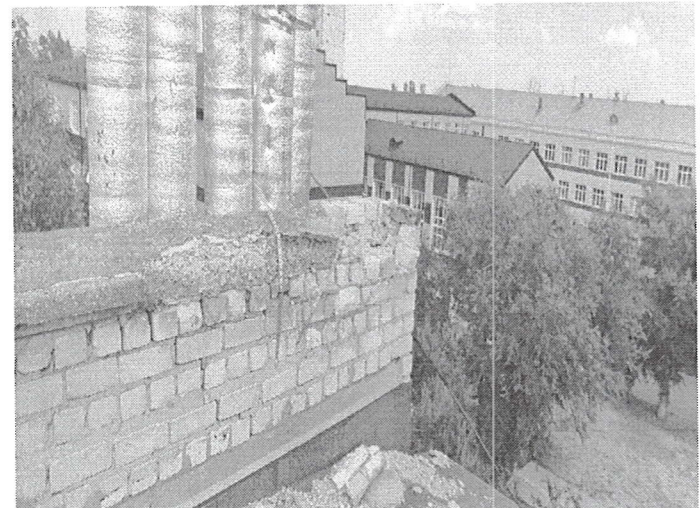
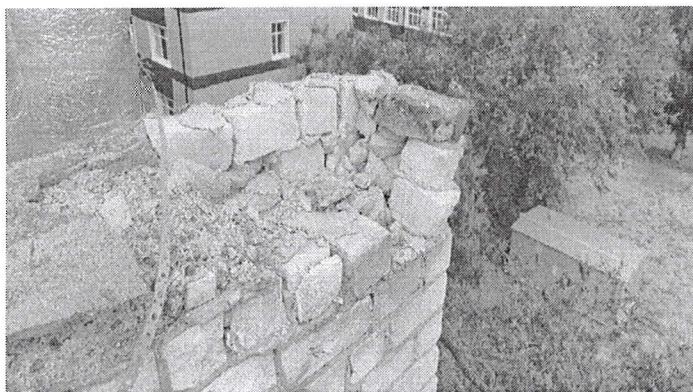
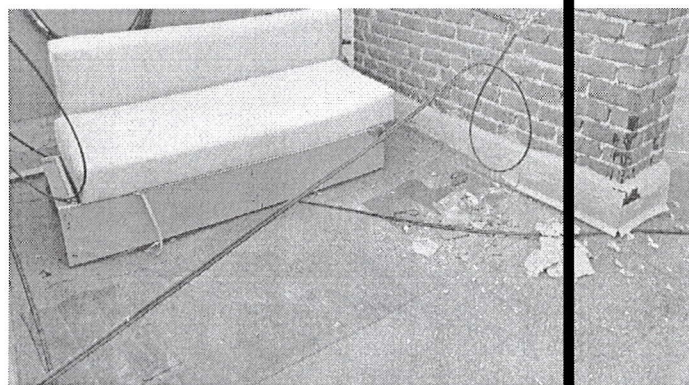
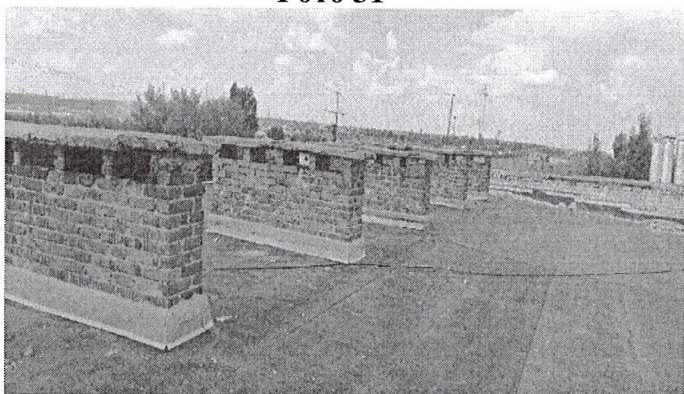
4.	Подвальное помещение	<p>Кровля с системой неорганизованного водоотвода. Наблюдается разрушение парапетов в правом крыле с выпадением кирпичей парапета, выявлены посторонние предметы (диван на кровле). Повреждений кровельного покрытия не выявлено. (фото №№ 30,31,32,33)</p> <p>В подвальном помещении утечек на внутридомовых сетях не установлено. Установлены следы от регулярно происходящих подтоплений а также мокрые строительные конструкций перекрытий с активным коррозирование в местах расположения кухонь и душевых Подвальные помещения захламлены, имеется доступ для посторонних лиц.(фото №№ 34,35,36).</p>
