Заключение общественной экспертизы по оценке качества построенных многоквартирных домов

| 1. Общие сведения | | |
|---|---|--|
| | Дата проведения обследования | 22.11.2018 |
| 1.1. | Адрес дома | Волгоградская область, Среднеахтубинский район, г.Краснослободск, ул. Стадионная, д.3а |

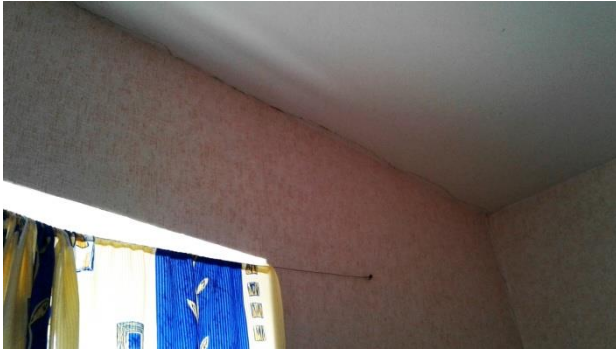
| 6.3. | Качество потолка | Побелка. В квартире 11 трещина в комнате на стыке потолка со стеной (фото 3) |

Жители пожаловались на заниженный уровень балкона: фактически, чтобы выйти на балкон из комнаты необходимо спрыгнуть (фото 5,6). Также согласно обращениям граждан во всех помещениях дома в туалетных комнатах холодно из-за неправильной работы вытяжной вентиляции, которая не вытягивает, а забрасывает наружный холодный воздух внутрь помещения. В квартире 11 в жилой комнате есть трещина на стыке стены с потолком и следы сырости и разрушений в углах подоконников (фото 3,4)

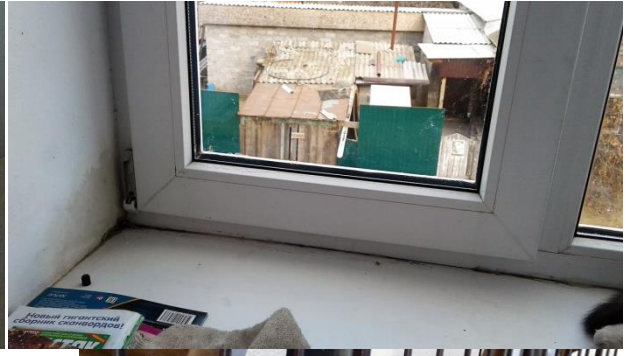
| 6.5. | Материал и качество оконных блоков | ПВХ профиль, неудовлетворительное, в кв.11 есть факты некачественного выполнения откосов, в результате разрушения в углах |

| | | подоконника (фото 4). |
