Заключение общественной экспертизы по оценке качества построенных многоквартирных домов

1. Общие сведения		
	Дата проведения обследования	22.11.2018
1.1.	Адрес дома	Волгоградская область, Среднеахтубинский район, г.п.р.п.Средняя Ахтуба, ул. мкр. 1-й, д.55а

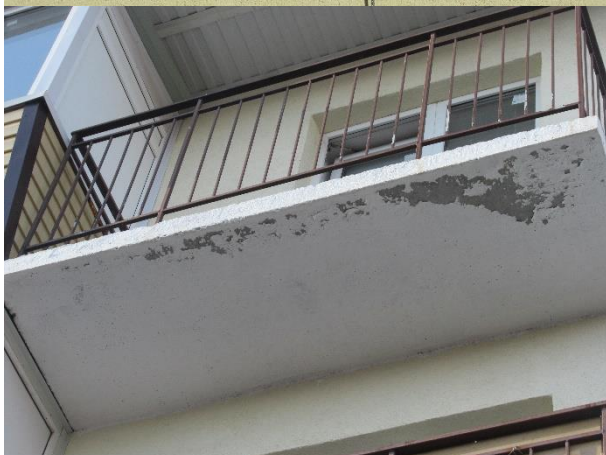
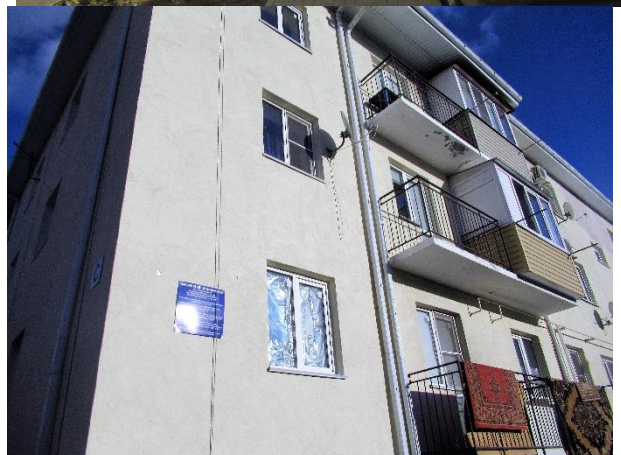
4. Фасад		
4.1.	Состояние наружных стен и выявленные нарушения	Удовлетворительное, но на одном балконе есть разрушения штукатурки снизу (фото 3,4)
4.2.	Состояние входных групп и выявленные нарушения	Удовлетворительное

Замечаний и жалоб со стороны собственников во время проведения проверки не выявлено. Есть разрушения штукатурки на нижней части балконной плиты (фото 3,4)

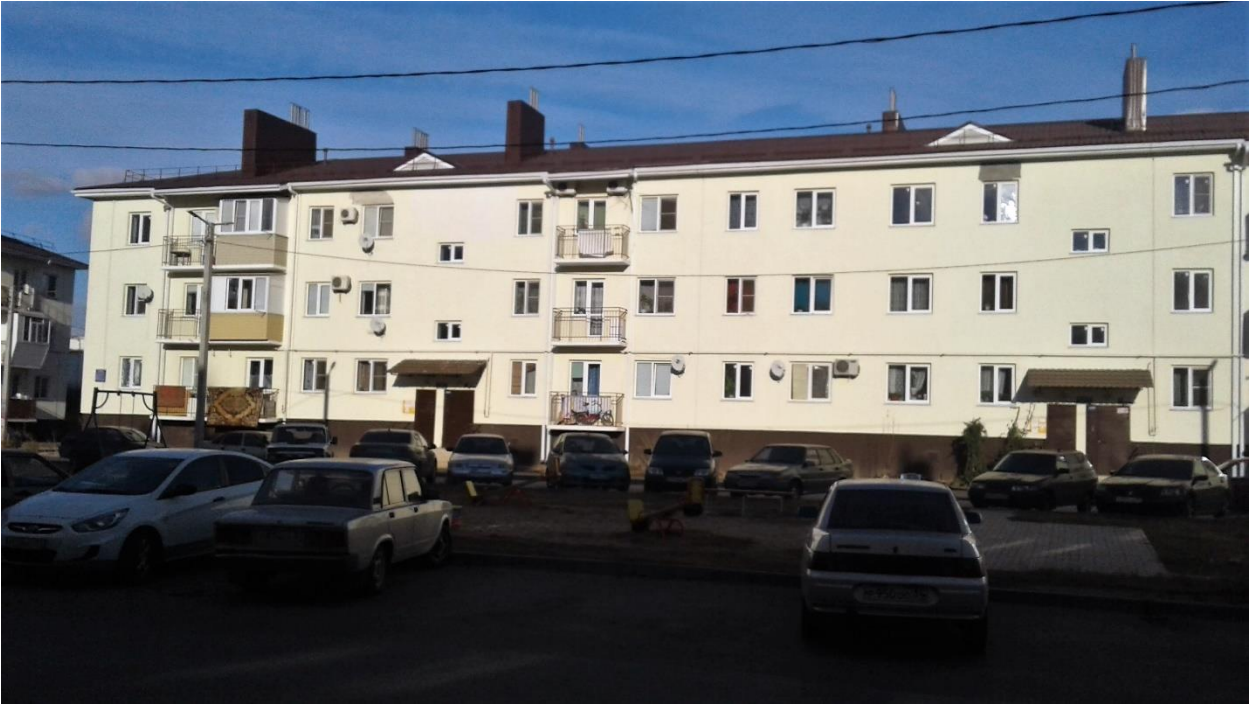
3. Фундамент		
3.1.	Наличие или отсутствие сырости в подвале	нет
3.2.	Трещины фундамента	нет
3.3.	Наличие продухов	есть
3.4.	Материал и текущее состояние отмостки	Бетонная, есть трещина вдоль фасадной части здания, есть разрушения покраски в нижней части фасада (фото 3,4,5)
