**АКТ**  
**общественного жилищного контроля (проверки)**  
**многоквартирного дома № 7 по ул. Ополченская в г. Волгограде**

«10» февраля 2023 года

г. Волгоград

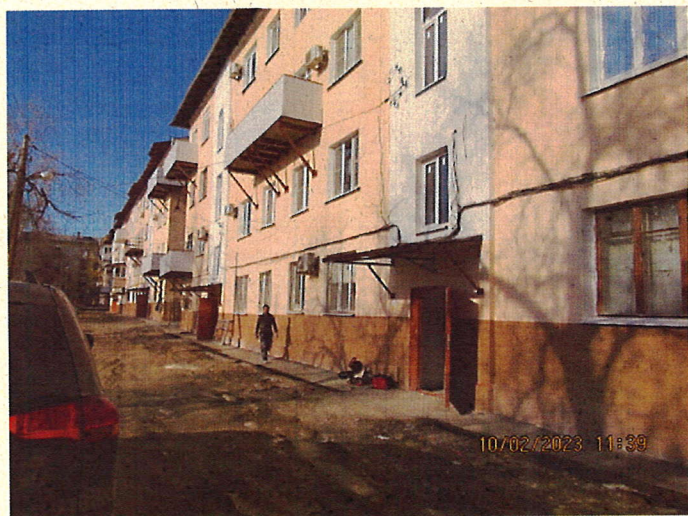
**Фото 1**

1.	Придомовая территория, отмостка здания, фасад здания, балконы	<p>Придомовая территория в надлежащем санитарном состоянии, за исключением – наличие наледи и повреждение асфальтобетонного покрытия на внутриворотовом проезде.</p> <p>Согласно представленному акту открытия объекта с 15.03.2022 до 15.11.2022 – будет проводиться капитальный ремонт общего имущества подрядной организацией ООО РСФ «МИР».</p> <p>Выполнены работы по ремонту отмостки, фасада здания, ремонту и восстановлению балконов, проводятся работы по укладке кабелей по фасаду здания в короба.</p> <p>Наблюдается не плотности и не полная герметичность в местах примыкания козырьков над входами в подъезды к фасаду здания.</p> <p>Проверить применяемые при ремонте фасада и балкона здания материалы и технологий не представляется возможным, из представленных отчетов строительного контроля отчетов определить это не представляется возможным. Также представлены 2 предписания стройконтроля ООО «Линт», определить исполнены они, либо нет, на момент осмотра не представляется возможным. На чердачном помещении наблюдается диагональная трещина на ограждающей стене со стороны главного фасада. Прямоук со стороны главного фасада выполнен с отступлением от проектного решения.</p> <p>Согласно информации председателя совета МКД – колеровка окраски цоколя здания не соответствует проектному решению, информация в отчетах стройконтроля по данному вопросу отсутствует.</p> <p>Представленные отчеты «О выполнении строительного контроля по объекту: «Капитальный ремонт многоквартирного дома № 7, по улице Ополченская, г. Волгоград», оформляемые ООО «Линт» за период с начала производства работ, как организации осуществляющей строительный контроль содержит лишь % выполнения работ и не несут какой-либо информации для рассмотрения вопроса о качестве и соблюдении технологии проводимых работ (за исключением выявления грубейших нарушений и выдачи предписаний) (фото №№ 1,2,3,4,5,6,7,8,9).</p>	<p>УНО «Региональный фонд капремонта» рекомендовано проанализировать соответствие проводимых работ проектному решению, проверить состав и комплектацию применяемых материалов и технологии производства работ представленному проекту.</p> <p>Нет полноты информации в определении запланированных работ и мероприятий, а также осуществлении строительного контроля, включая подписание актов скрытых работ, сроках производства и завершения работ по направлениям капитального ремонта. Отчет строй контроля не носят информационной составляющей, позволяющей надлежащим образом сопровождать проведение капитального ремонта.</p> <p>УНО «Региональный фонд капремонта» рекомендовано обратить внимание на следующие замечания:</p> <ol style="list-style-type: none"> <li>1) Отсутствует паспорт объекта.</li> <li>2) Нет сметного расчета.</li> <li>3) Нет ПОР ППР</li> <li>5) Нет ответственных за производство работ.</li> <li>6) Нет документации на объекте.</li> <li>7) Нет авторского надзора.</li> <li>8) Строительный контроль не отражает информации с соблюдении проектных решений, технологии производства работ и применения строительных материалов, предусмотренных при проектировании.</li> <li>9) Куратор должен быть обязательно на каждом объекте и на регулярной основе проверять выполняемые работы.</li> </ol>

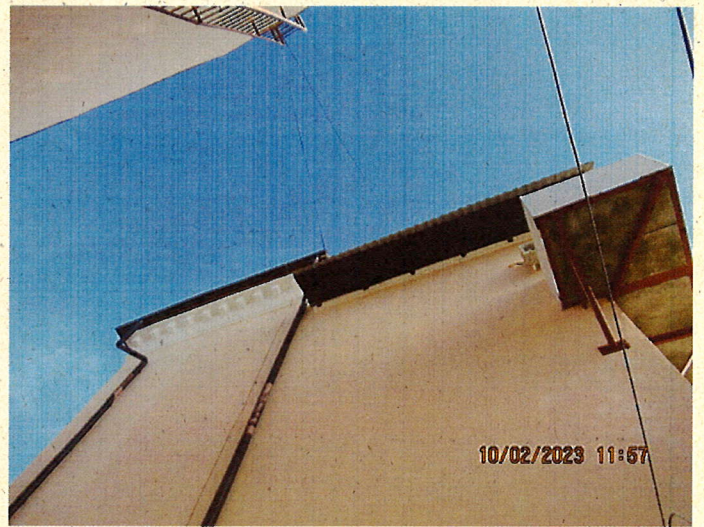
Фото 6

2.	Чердачное помещение, крыша здания	<p>При осмотре чердачного помещения установлено, что на отдельных участках не восстановлена стропильная система, часть обрешетки выполнена в расхождении с проектным решением и технологии производства работ.</p> <p>Отсутствуют герметичные примыкания к оголовкам дымовентканалов.</p> <p>Не в полном объеме проведена замена слуховых окон.</p> <p>В значительном объеме поврежден и смят уложенный утеплитель.</p> <p>Отсутствует информация о техническом решении по обеспечению воздухообмена на неотапливаемом чердачном помещении.</p> <p>На замененных стальных трубопроводах системы отопления отсутствует окраска и изоляция.</p> <p>Определить точный объем проведенных работ по капитальному ремонту кровли, включая, стропильную систему, обрешетку, утеплитель на чердаке - не представляется возможным (фото 10,11,12,13, 14,15,16,17,18).</p>	<p>УНО «Региональный фонд капремонта» рекомендовано в установленном действующим законодательством порядке разработать мероприятия по контролю качества проводимого капитального ремонта, о чем проинформировать РОИ.</p> <p>ООО УК «ЖЕМЧУЖИНА» лицензированной управляющей организации по результатам общественного контроля рекомендуется:</p> <ul style="list-style-type: none"> <li>- устранить протечки не внутридомовой системы водоснабжения и водоотведения;</li> <li>- организовать уборку помещений общего пользования и придомовой территории в объемах и с периодичностью, предусмотренном нормативными требованиями и заключенным договором управления;</li> <li>- представить председателю совета МКД и в РОИ информацию о проведении технического обслуживания общедомового прибора водоснабжения.</li> </ul>

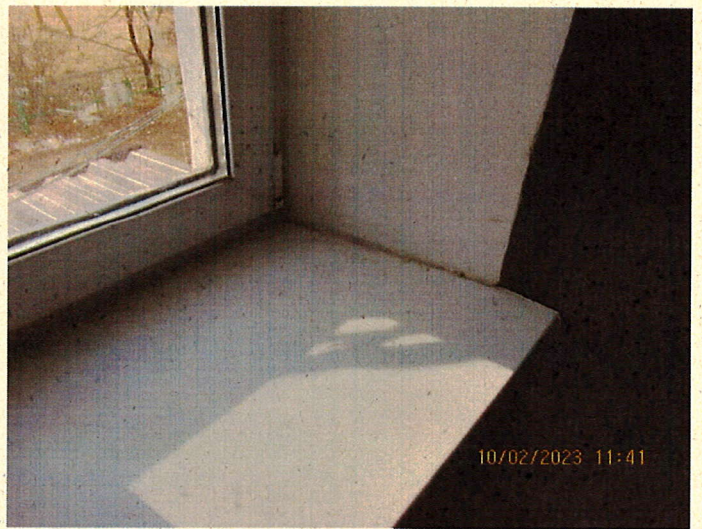
**Фото 19**

3.	Лестничные клетки подъездов.	<p>Наблюдается мусор и пыль на подоконниках, мытье стеновых панелей, плафонов, осветительных приборов и оконных заполнений не проводится; согласно информации председателя совета МКД уборка, с периодичностью, предусмотренной нормативными документами и договором управления не осуществляется (фото 19,20,21).</p> <p>Наблюдаются повреждение ступеней спусков в подвальные помещения.</p>

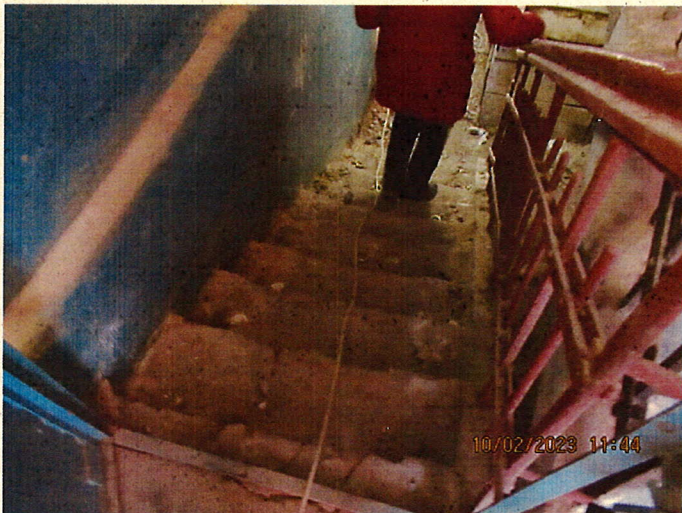
**Фото 22**

4.	Подвальные помещения	<p>Проведена замена теплового узла, лежак системы отопления, врезок в лежак, вместе с тем часть трубопроводов стояков в подвальном помещении выполнено не из стальных трубопроводов, предусмотренных проектом решением. Не в полном объеме проведена окраска металлических трубопроводов отопления и их изоляция.</p> <p>Наблюдаются утечки и временные хомуты на системе водоснабжения.</p> <p>Частично отсутствует герметичность канализационной сети.</p> <p>Информация о техническом обслуживании и работоспособности общедомовых приборов</p>

№ п/п	Объект осмотра/обсле дования общественног о жилищного контроля (проверки)	Описание состояния обследуемого объекта по результатам рассмотрения представленных документов, замеров проведенного осмотра, и фотофиксации (с указанием дефектов, неисправностей, нарушений и т. д.).	Мероприятия, необходимые для устранения причин и последствий выявленных дефектов, неисправностей и нарушений
		водоснабжения и отопления отсутствует (фото 22,23,24,25,26,27,28,29)
