АКТ
общественного жилищного контроля (проверки)
многоквартирного дома ул. 8-го Гвардейского танкового корпуса, 9 р.п. Городище
Городищенского района Волгоградской области.

«07» августа 2023 года

Результаты осмотра.

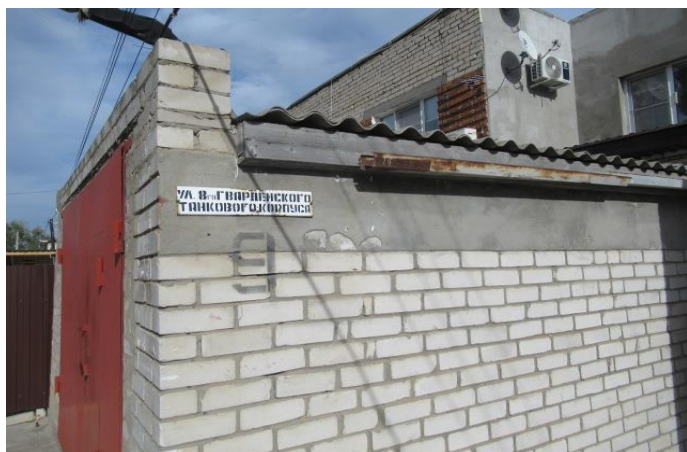
Фото 1

1.	<p>Фасад, пристройки, строения и заборы, примыкающие к зданию многоквартирного дома; придомовая территория; асфальтовое покрытие по ул. 8-го Гвардейского танкового корпуса р.п. Городище; система освещения придомовой территории.</p>	<p>К зданию двухэтажного кирпичного здания многоквартирного дома пристроен целый ряд капитальных сооружений, с устройством отдельных фундаментов, выполненных из белого силикатного кирпича или из шлакоблоков. Часть придомовой территории, межевание которой не проведено, отделено металлическими заборами. Указанные постройки не отражены в представленном заявителем техническом паспорте на многоквартирный дом. Согласно информации администрации Городищенского муниципального района предоставленной в ходе проверки - разрешения на возведенные постройки отсутствуют, постройки являются «самостроем». Межевание участка, на котором расположен многоквартирный дом не проведено, межевое дело в «публичной кадастровой карте» - отсутствует. Трубопровод системы теплоснабжения к многоквартирному дому подведен по воздушной линии, обслуживание трубопровода на вводе не представляется возможным в связи с возведением пристройки. Обслуживание общего имущества не осуществляется, т.к. способ управления не реализован, администрацией Городищенского муниципального района регулярно проводятся конкурсы, участники по данному лоту на конкурс не выходят. Наружное освещение территории осуществляется при помощи одного фонаря, расположенного на бетонном столбе с торца здания, согласно информации заявителя – замена ламп проводится при участии администрации Городищенского муниципального района.</p> <p>С торца здания наблюдается проседание грунта, в месте расположения канализационного выпуска из здания многоквартирного дома, первый от здания канализационный колодец заполнен фекальными стоками, в связи с наличием «подпора» наружной канализационной сети происходит подтопление фекальными стоками подвального помещения.</p> <p>Асфальтобетонное покрытие ул. 8-го Гвардейского танкового корпуса в границах расположения многоквартирного дома № 9 имеет повреждения, согласно информации, предоставленной администрацией Городищенского муниципального</p>	<p>Администрации Городищенского муниципального района необходимо:</p> <ul style="list-style-type: none"> - рассмотреть вопрос о принятии предусмотренных действующим законодательством мер в отношении возведённых на территории муниципального образования самовольных пристроек, строений и заборов к зданию многоквартирного дома; - разработать мероприятия по устройству наружного освещения по ул. 8-го Гвардейского танкового корпуса р.п. Городище; - организовать проведение работ по обеспечению бесперебойного отвода стоков в общую/муниципальную канализационную сеть; - разработать мероприятия по ремонту покрытия ул. 8-го Гвардейского танкового корпуса в границах расположения многоквартирного дома № 9; - принять меры по обеспечению управления общим имуществом многоквартирного дома в соответствии с требованиями действующего жилищного законодательства; - обеспечить проведение межевания территории на которой расположен многоквартирный дом; - представить документы на согласование размещения газовых сетей и

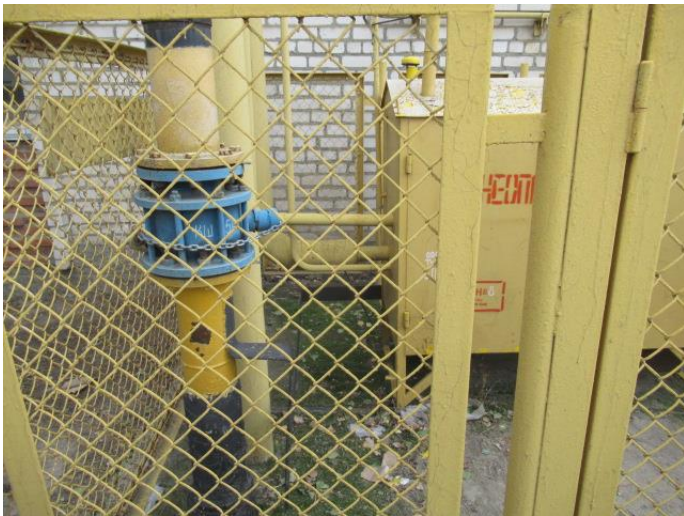
Φοτο 14

2.	Размещение газовых сетей и оборудования - газорегуляторного шкафного пункта (ГРШП)	<p>района в ходе проверки – ремонт будет проведен при наличии финансирования в 2024 году. Фото №№ 1,2,3,4,5,6,7,8,9,10,11,12,13</p> <p>К непосредственно близости (менее 2 метров) от наружной стены не газифицированного многоквартирного дома, расположено оборудование газовых сетей, принадлежащее ООО «Газпром газораспределение Волгоград», часть оборудования расположено непосредственно на общем имуществе собственников – наружной стене многоквартирного дома. В администрации Городищенского муниципального района информация о законности размещения газораспределительного оборудования в непосредственной близости к здания, а также непосредственно на общем имуществе собственников отсутствует. Представители ООО «Газпром газораспределение Волгоград» межрайонное газовое предприятие «Городищенское» для участия в общественном жилищном контроле не прибыли, о дате, времени и месте проведения были уведомлены заблаговременно, что подтверждается ответом с официальной электронной почты gorodishe@vlg-gaz.ru 04.10.2023 в 15-45. Фото №№ 14,15,16</p>	<p>оборудования - газорегуляторного шкафного пункта (ГРШП) на территории муниципального образования.</p> <p>ООО «Газпром газораспределение Волгоград» межрайонное газовое предприятие «Городищенское» предоставить:</p> <ul style="list-style-type: none"> - документацию на размещение газовых сетей и оборудования - газорегуляторного шкафного пункта (ГРШП) в непосредственной близости от здания не газифицированного многоквартирного дома; - решение общего собрания собственников на размещение на общем имуществе газовых сетей и оборудования.
