АКТ
общественного жилищного контроля (проверки)
многоквартирного дома ул. Пархоменко, 31 в Волгограде Волгоградской области.

«18» марта 2024 года

Результаты осмотра.

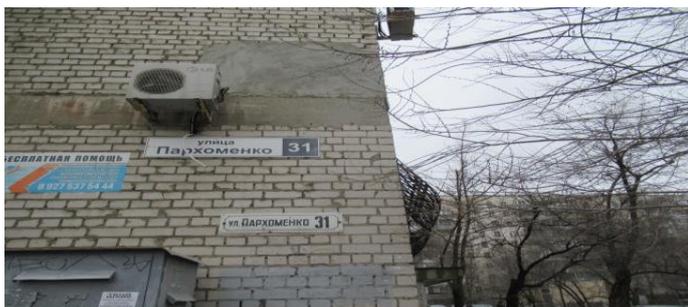
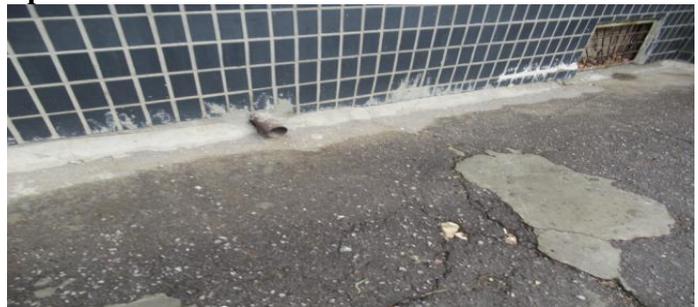
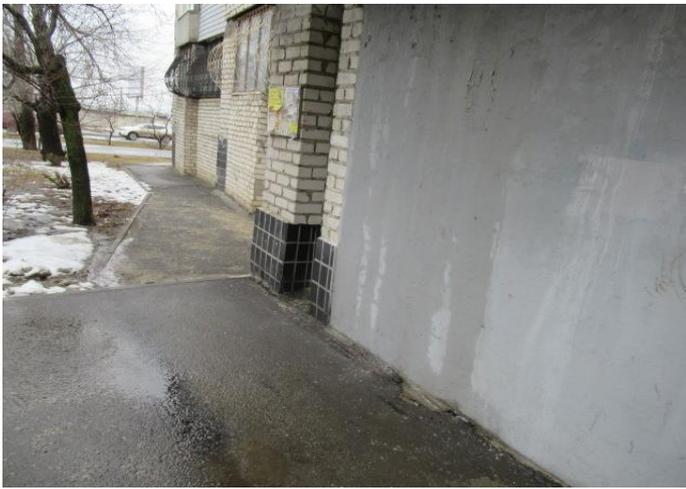
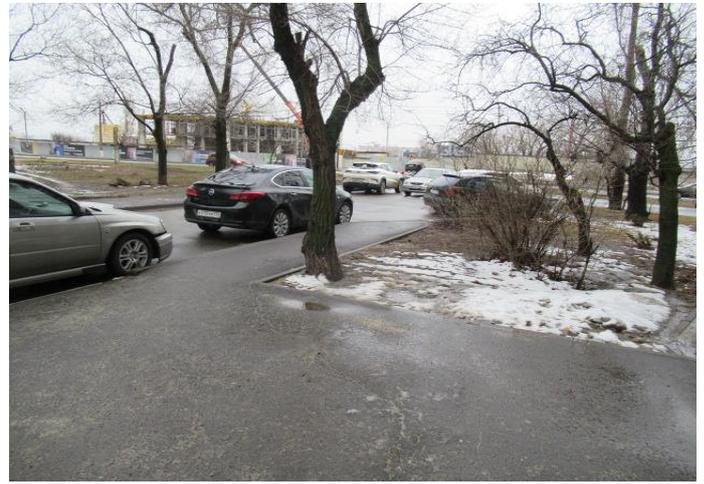
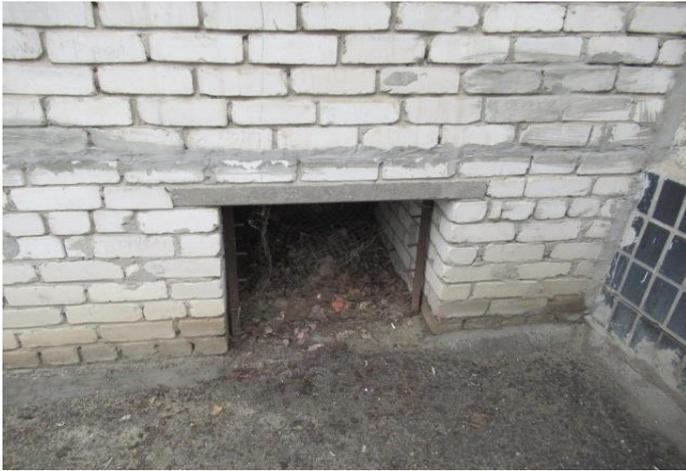
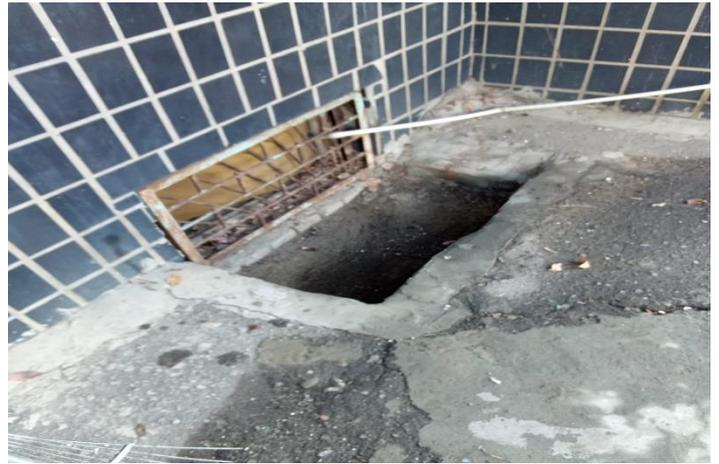
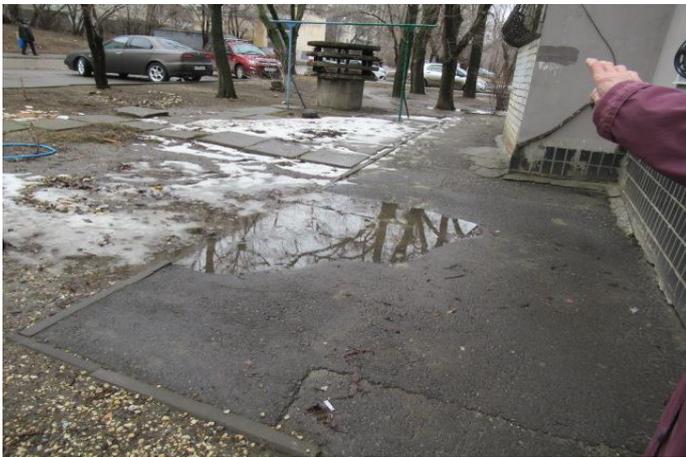
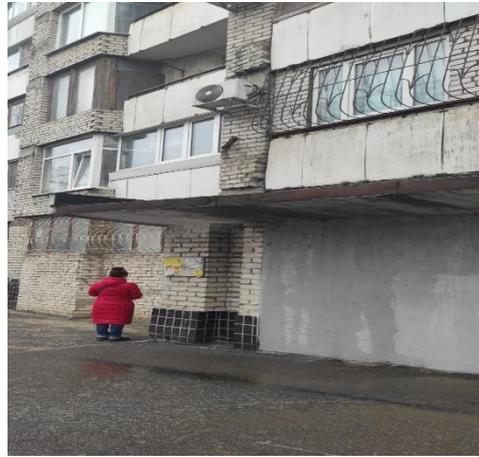
2.	<p>здания, входная группа в подъезд.</p> <p>Помещения общего пользования, общие балконы, лестничные клетки и площадки здания многоквартирного дома.</p>	<p>окон, в период проверки мусор убран работниками ООО «ЭКЦР». При опросе заявителя установлено, что на придомовой территории не организована систематическая уборка, в соответствии с периодичностью, предусмотренной договором управления.</p> <p>Выявлены следы намокания штукатурного слоя конструкции козырька и стен входной группы подъезда.</p> <p>При осмотре фасада здания повреждений кирпичной кладки наружных стен не выявлено, согласно информации эксплуатационной организации ООО «ЭКЦР» - в отопительный период 2023-24 годов заявок от жителей квартир о промерзании стен и необходимости ремонта не поступало.</p> <p>Фото №№ 1,2,3,4,5,6,7,8</p> <p>При осмотре установлено следующее:</p> <ul style="list-style-type: none"> - повреждений покрытия пола не выявлено, наблюдаются отверстия в перекрытиях в месте прокладки коммуникаций сети интернет, наблюдаются многочисленные хаотично расположенные на потолках и стенах помещений общего пользования кабеля и оборудование сетей интернет; - дверные полотна и коробки дверей выходов из этажных холлов в помещения незадымляемой лестничной клетки требуют подгонки для обеспечения плотного притвора, установки пружин либо доводчиков, требуется проведение отдельного детального осмотра всех дверных заполнений с привлечением представителей ООО «ЭКЦР» и председателя совета дома для определения конкретных объемов и видов работ на каждом этаже здания; - в помещениях общего пользования, отделенных от этажных коридоров, в отделенных этажных рекреациях наблюдается складирование бытовых предметов и строительных материалов, что противоречит нормативным требованиям; - наблюдается частичное отсутствие осветительных приборов в безопасном исполнении, требуется провести работы по ревизии и закрытию этажных электрощитов при организации предоставления к ним доступа собственниками квартир; - в многоквартирном доме отсутствует информационный стенд ООО «УК ЦЕНТРАЛЬНОГО 	<p>заключенного договора, соблюдения нормативных требований по содержанию и ремонту общего имущества разработать и при подготовке многоквартирного дома к сезонной эксплуатации провести мероприятия:</p> <ul style="list-style-type: none"> - по ремонту конструкции входной группы и отмостки; - по регулярной уборке придомовой территории в соответствии с договором; - по упорядочиванию прокладки сетей и оборудования интернет-провайдеров, расположенного на общем имуществе; - выполнить ремонт деревянных дверей помещений общего пользования; - убрать мусор, стройматериалы и посторонние предметы из помещений общего пользования; - восстановить систему освещения, выполнить ревизию этажных щитов; - восстановить информационный стенд; - восстановить систему канализации в мусоропроводной камере, проводить регулярную мойку помещений с соблюдением технологии, предусмотренной нормативными требованиями, отремонтировать либо заменить выкатные контейнеры;

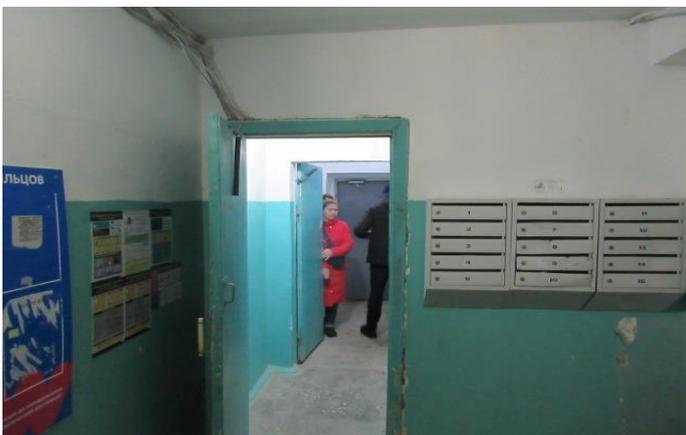
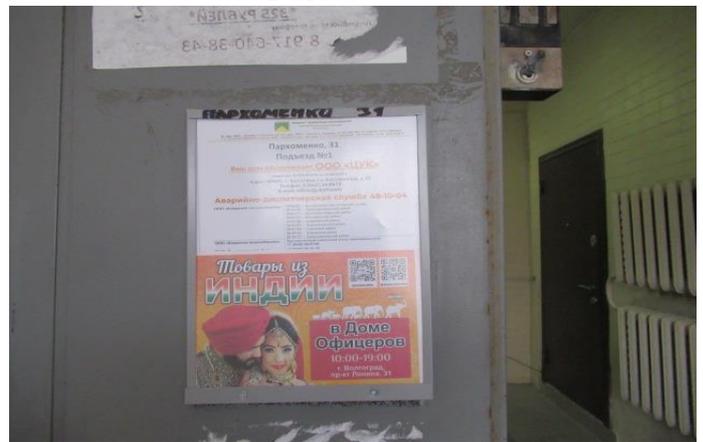
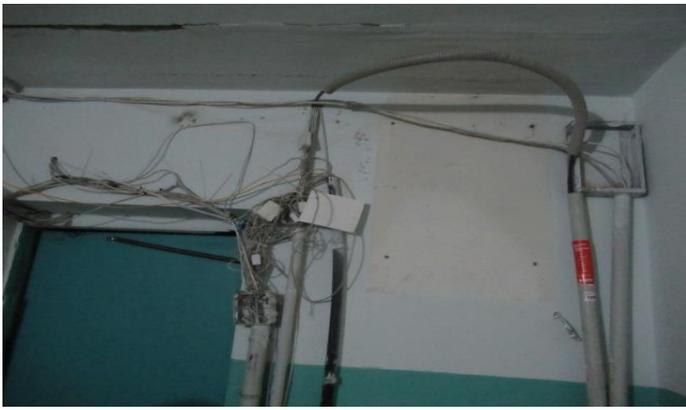
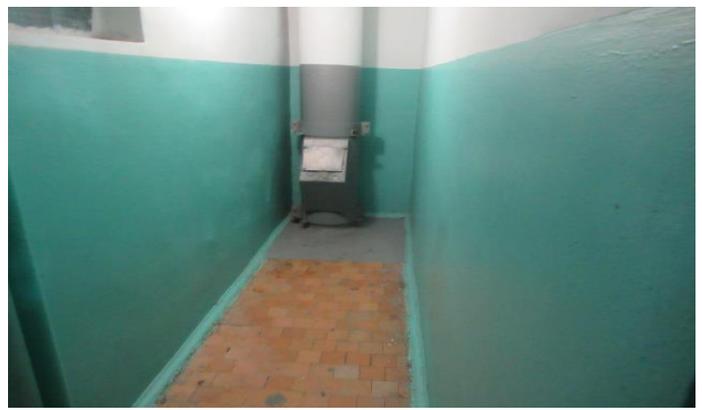
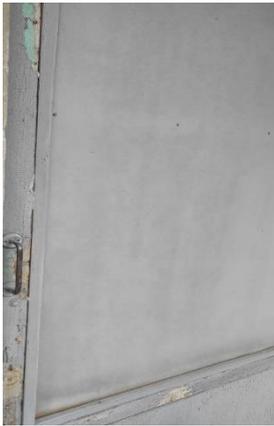
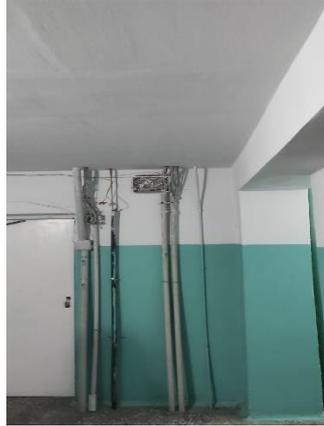
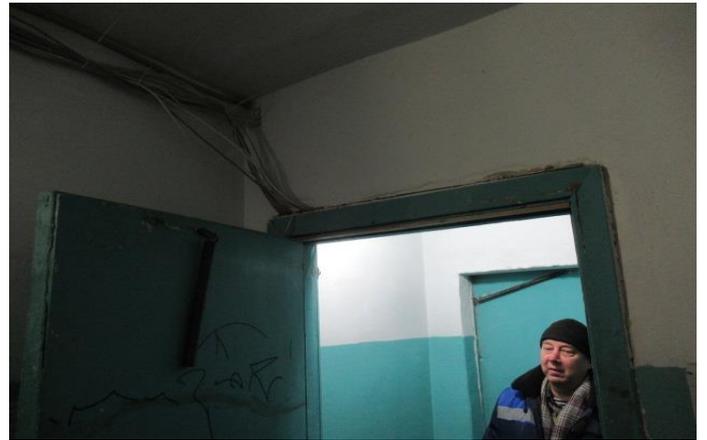
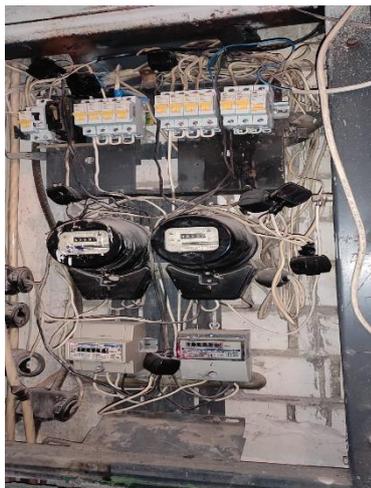
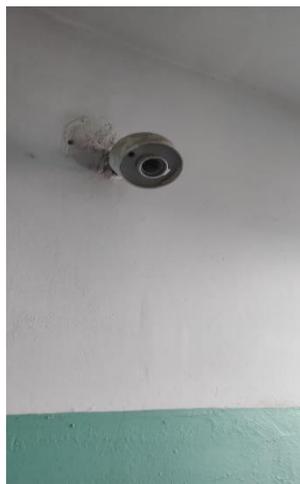
3.	Мусоропроводная камера	<p>РАЙОНА», с информацией, предусмотренной требованиями нормативных документов;</p> <p>- санитарное состояние помещений общего пользования и приемных устройств мусоропровода на этажах удовлетворительное.</p> <p>Фото №№ 9,10,11,12,13,14,15,16,17,18</p> <p>Регулярная уборка камеры мусоропровода, с мытьем полов и стен не проводится, в нерабочем состоянии трап канализационной сети, требуется ремонт либо замена выкатанных контейнеров.</p> <p>Фото №№ 19,20,21</p>	<p>- на крыше выполнить ремонт парапетных стен и восстановление металлических отливов, восстановить герметичность системы организованного водоотвода и убрать мусор с техэтажа.</p> <p>- привлечь председателя совета МКД к проведению сезонных осмотров, планированию и приемке выполненных работ на общем имуществе МКД Заявителю - председателю совета МКД даны подробные разъяснения и консультации по вопросу управления и использования общего имущества, проведения ремонтных работ, взаимодействия с управляющей организацией, соблюдения требований действующего законодательства всеми сторонами жилищных отношений.</p>

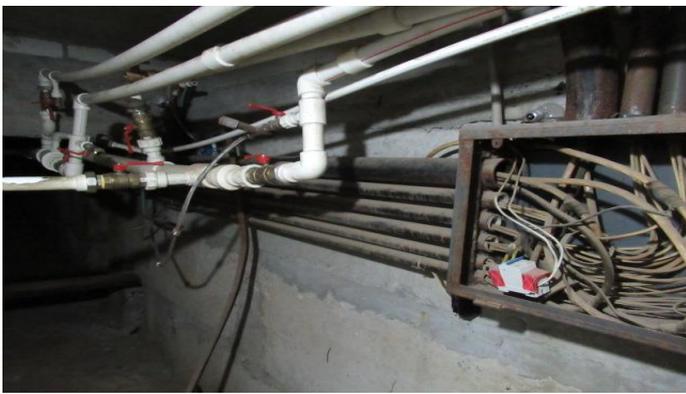
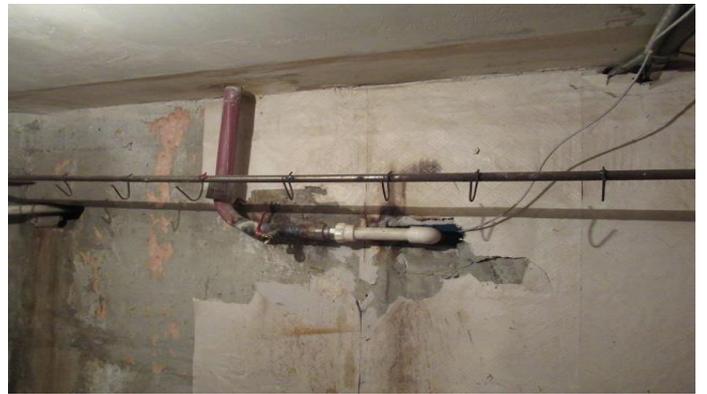
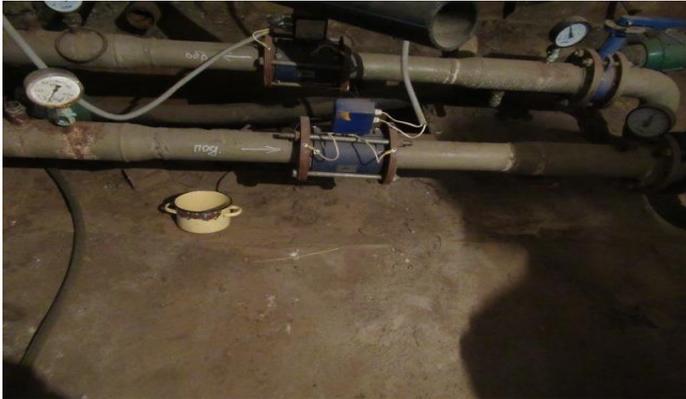
4.	Подвальные помещения	<p>Подвальные помещения и трубопроводы систем отопления, горячего и холодного водоснабжения, канализации в них размещенные - неисправностей и утечек не выявлено, подвальные помещения закрыты от доступа посторонних лиц.</p> <p>Фото №№ 22,23,24</p>

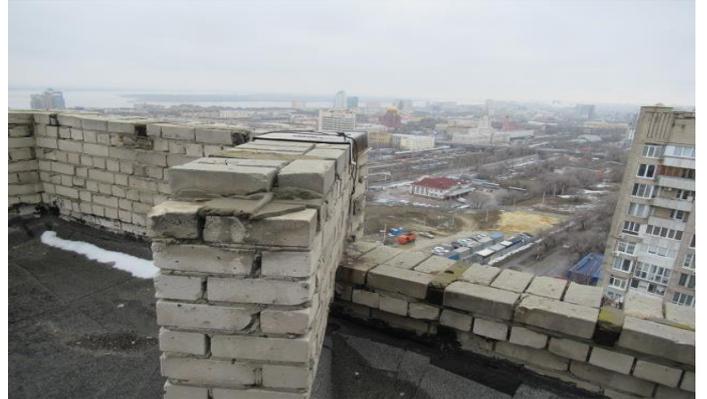
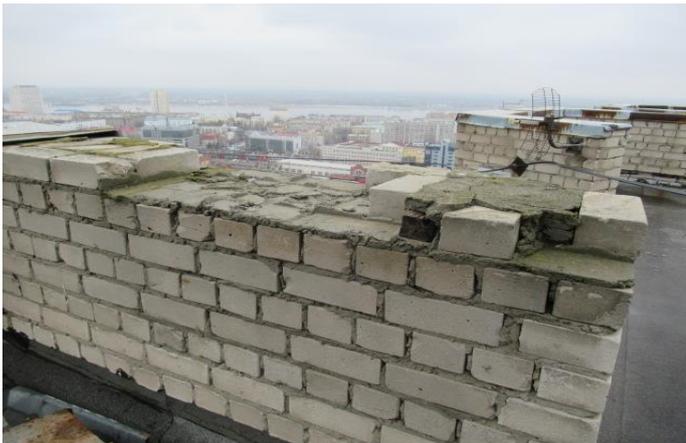
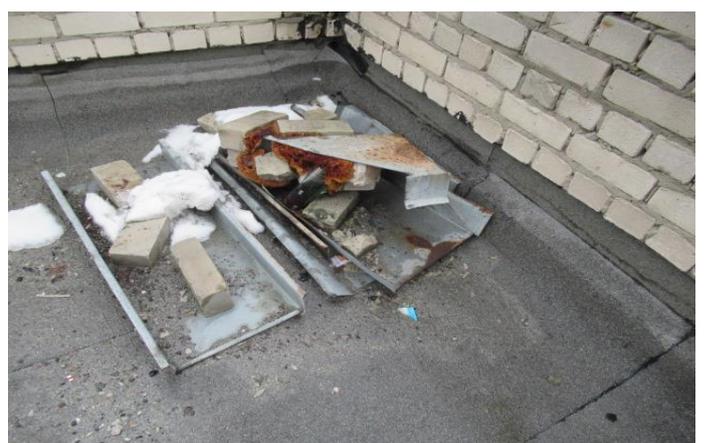
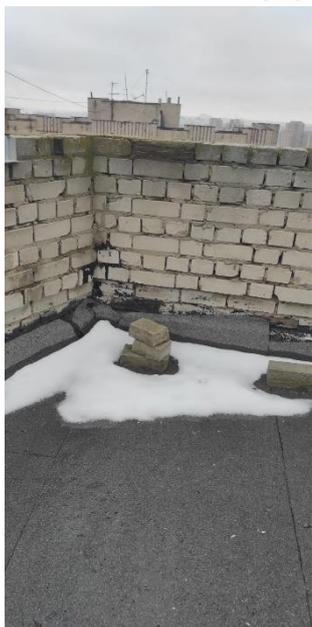
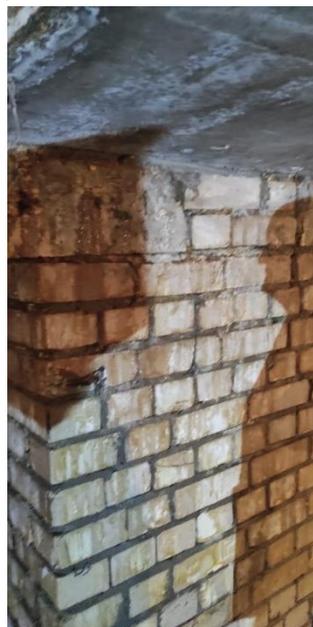
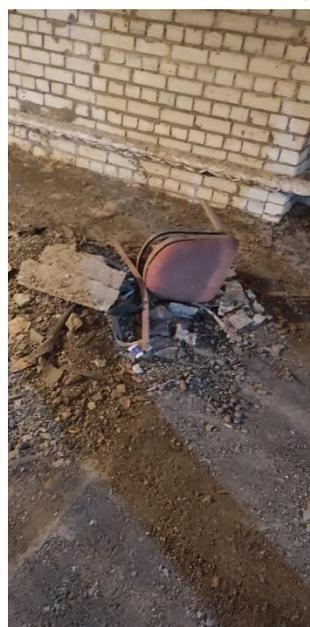
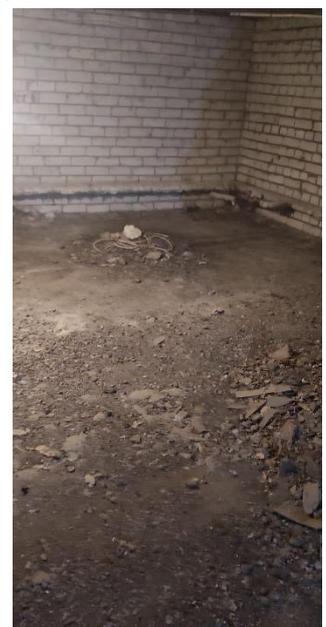
5.	Крыша здания и технический этаж.	<p>В помещении технического этажа наблюдается куча мусора. Наблюдается намокание кирпичной кладки стены в месте расположения системы организованного водоотвода. На крыше наблюдается частичное разрушение и повреждение кирпичной кладки парапетных стен, частичное отсутствие металлических отливов парапетов, требуется проведение ремонтных работ. Повреждений кровельного покрытия не выявлено.</p> <p>Фото №№ 25,26,27,28,29,30,31</p>
